AUF DER SUCHE NACH DER RICHTIGEN ENTSCHEIDUNG THERMOGRAPHIE, DICHTIGKEITSMESSUNGEN UND PILOTANLAGE IM VORFELD THERMISCHER SANIERUNG

Alfons Huber, Azra Korjenic und Thomas Bednar

2. THERMISCHE VERBESSERUNG DER FENSTER UND BALKONTÜREN

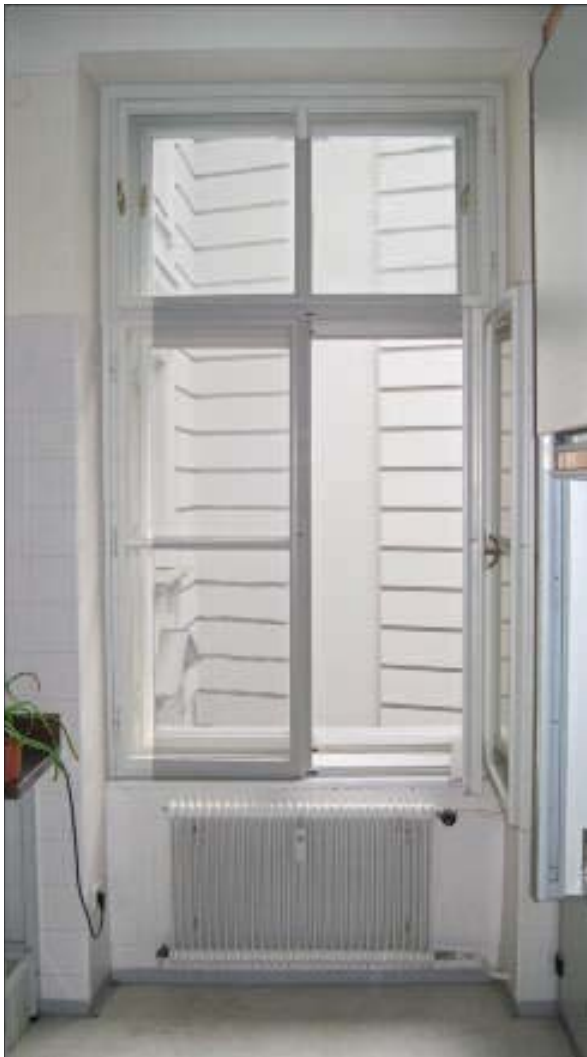
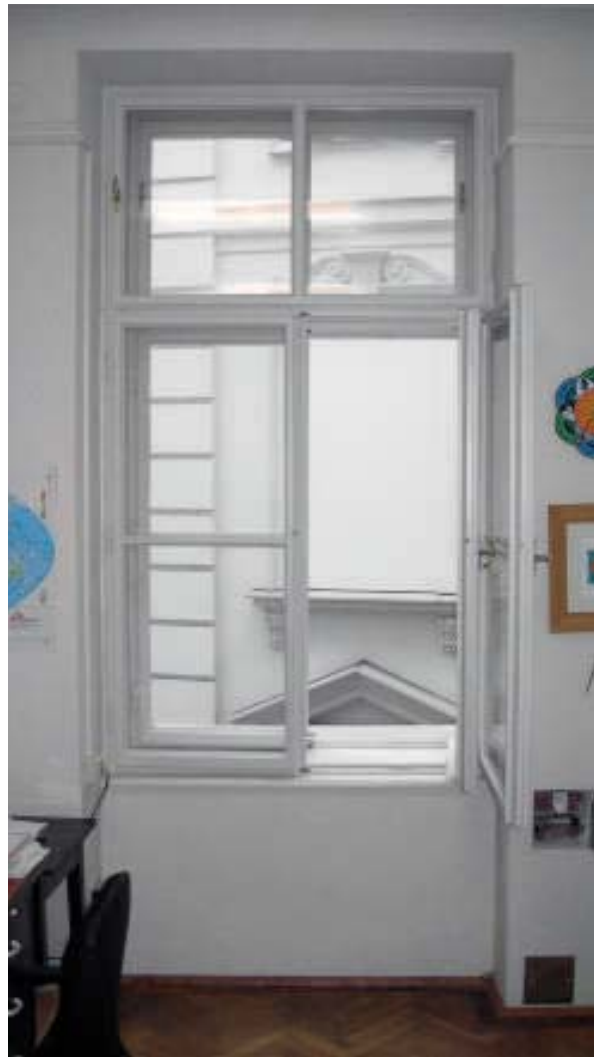
Typische Situation in der Übergangszeit.

Links: Aufgrund der Thermik des Hauses entweicht ein Großteil der über die Radiatoren abgegebenen Wärme über offene Fensterflügel.

Rechts: Bei bauteilgebundener Wärmeverteilung (Temperierschleifen in der Fensterlaibung) werden die Lüftungswärmeverluste signifikant verringert.

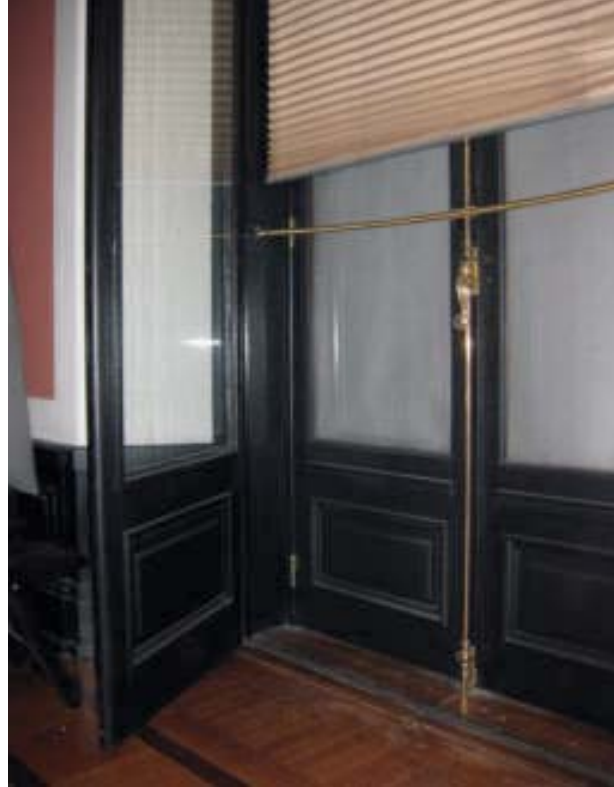
Abb. 1: Türe in Saal 3 der Hofjagd- und Rüstkammer mit Vorsatzflügel, Stockleisten und Winddruckbogen.

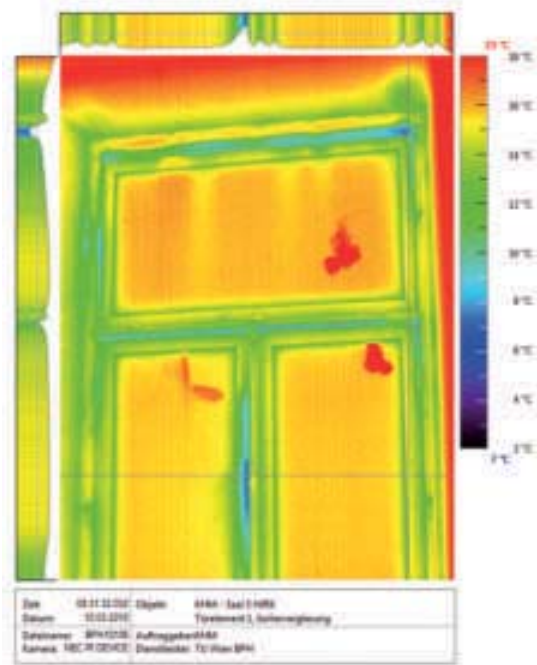
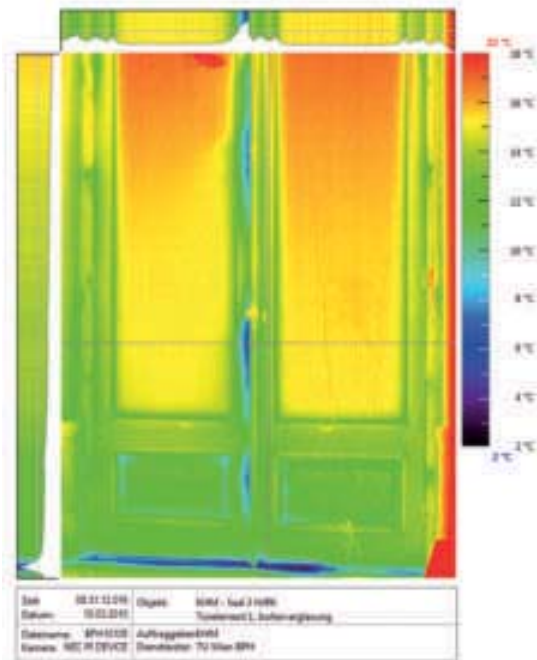
Vor allem im Bereich der Bodenfuge und abschnittsweise im Bereich der Mittelfuge ist eine erhebliche Oberflächenabkühlung durch Luftundichtigkeiten festzustellen. An der Bodenfuge liegt die Oberflächentemperatur an der kältesten Stelle nur etwa 3 °C über der Außenlufttemperatur. Die Glastemperaturen sind im Vergleich zu den beiden anderen Varianten gleichmäßiger und höher, bedingt durch die gasgefüllte Isolierglasscheibe.

Die roten (warmen) Zonen in den Verglasungen sind Reflexionen der Saalbeleuchtung.

Thermographien von Türelement 1 mit gasgefüllter Isolierverglasung.

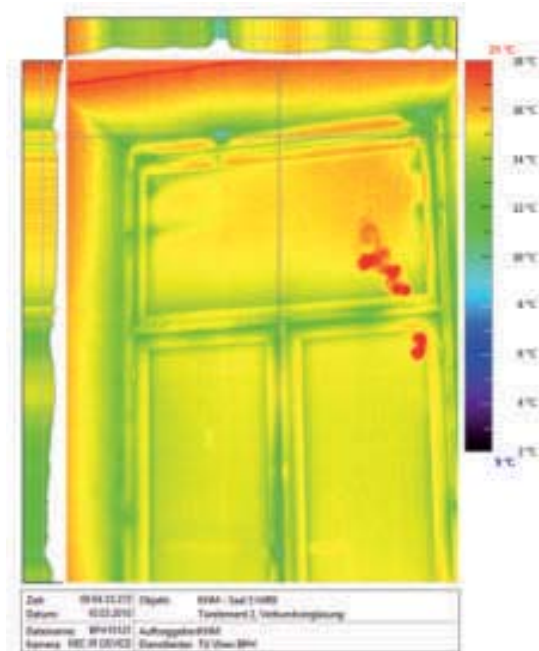
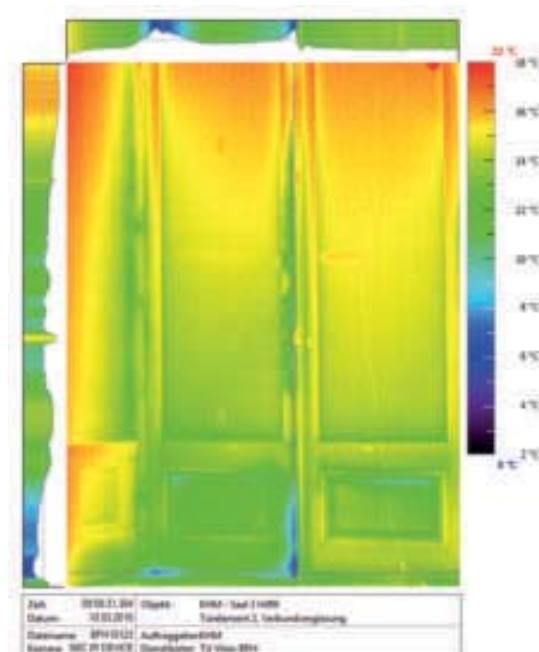
Bei dieser Variante sind Luftundichtheiten in geringerem Ausmaß und nur im unteren Bereich des Türelementes zu erkennen. Selbst die niedrigste Oberflächentemperatur im Bereich der Fugenundichtheiten liegt rund 7 °C über der Außenlufttemperatur. Die Oberflächentemperatur der Verbundverglasung weist einen höheren vertikalen Temperaturunterschied auf als bei der Variante mit Isolierverglasung.

Im Bereich der Holzfüllungen, also dort, wo der Fensterkasten mit Schaumstoffplatten gedämmt ist, liegt die Temperatur um ca. 2 – 3 K höher als bei Variante 1 und 3 (Fensterkasten ungedämmt).

Thermographien von Türelement 2 mit Verbundverglasung.

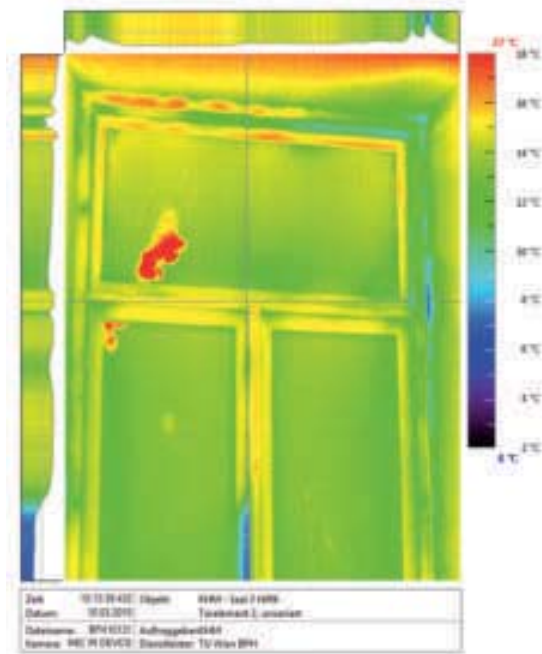
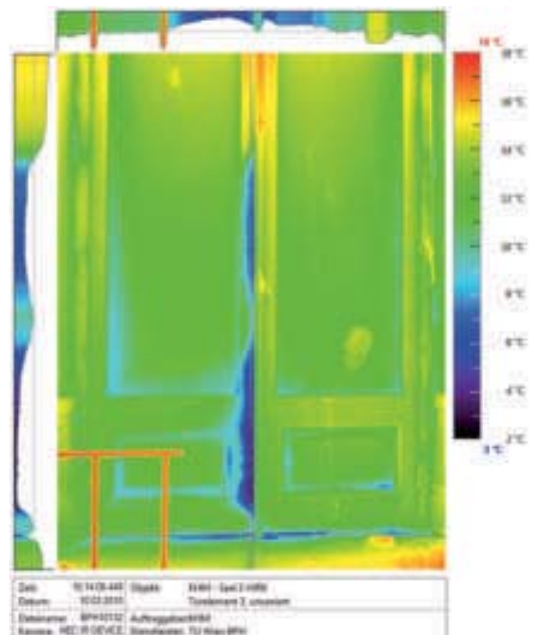
Bei der unsanierten Variante ist im Bereich der Bodenfuge und vor allem im Bereich der Mittelfuge eine erhebliche Oberflächenabkühlung durch Luftundichtigkeiten festzustellen. Die Oberflächentemperatur der Einscheibenverglasung liegt deutlich unter derjenigen der beiden anderen Varianten. Durch die temperaturbedingte Schichtung der Luft im Zwischenraum des Elements kommt es auch zu einer deutlich erkennbaren Abkühlung im Bereich der Türfüllung.

Thermographien von Türelement 3 unsaniert mit Einscheibenverglasung.

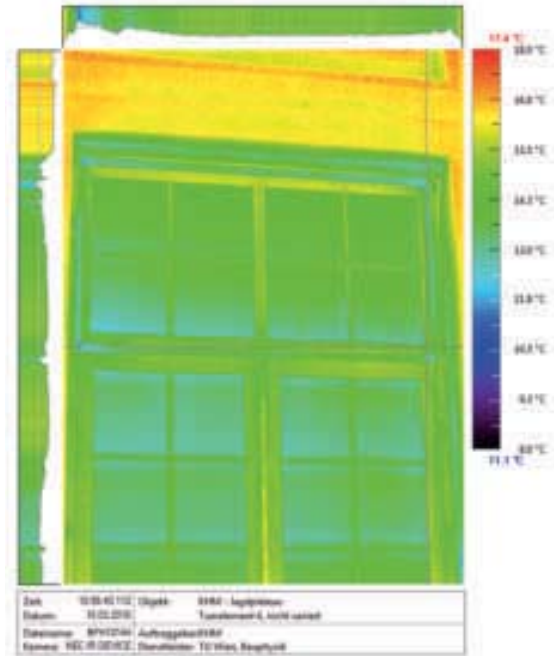
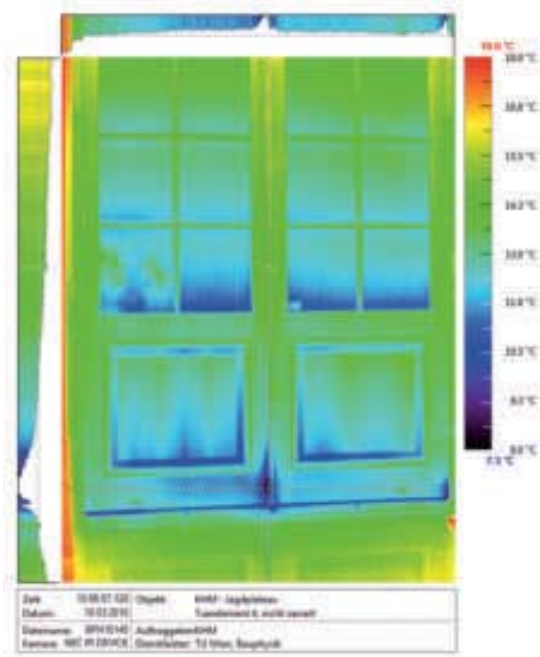
Vor allem im Bereich der Bodenfuge und im unteren Teil der Mittelfuge ist eine Oberflächenabkühlung durch Luftundichtigkeiten festzustellen. An der Mittelfuge und im unteren Bereich der Füllungen liegt die Oberflächentemperatur an der kältesten Stelle um etwa 8 °C über der Außenlufttemperatur.

Durch die temperaturbedingte Schichtung der Luft im Tür-Zwischenraum kommt es auch zu einer deutlich erkennbaren Abkühlung des Elements im unteren Bereich.

Thermographien von Türelement 4 unsaniert mit Einscheibverglasung.

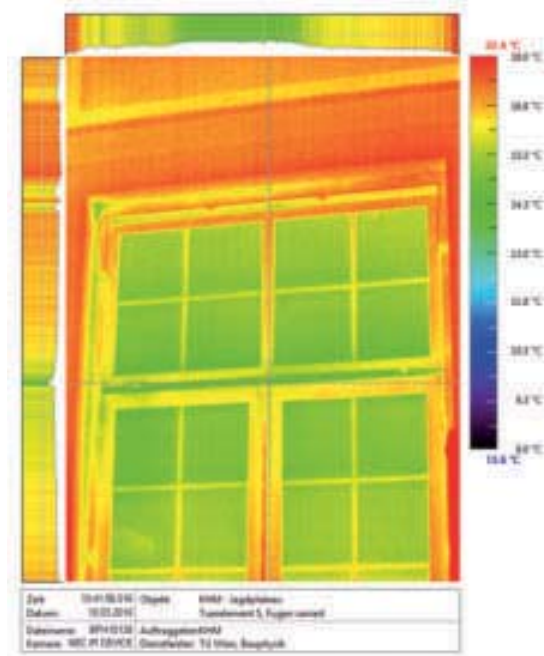
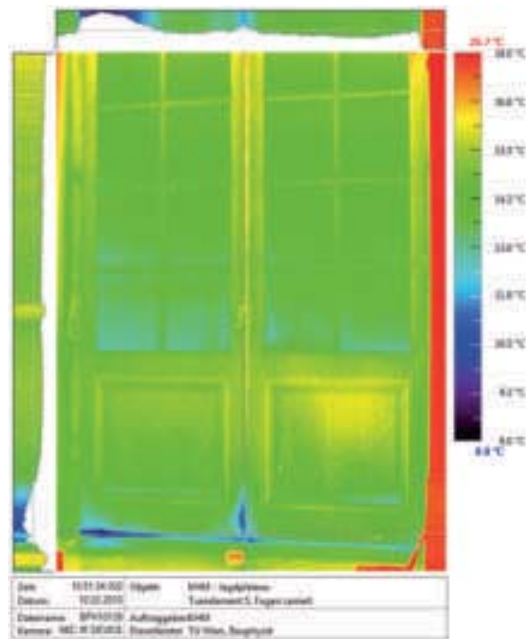
Im Bereich der Bodenfuge und in geringerem Ausmaß im unteren Teil der Mittelfuge ist eine Oberflächenabkühlung durch Luftundichtigkeiten festzustellen. Durch die temperaturbedingte Schichtung der Luft im Tür-Zwischenraum kommt es auch zu einer erkennbaren Abkühlung des Elements im unteren Bereich (Türfüllung). Allerdings sind die unteren Bereiche der Verglasungen sowie die Türfüllungen gegenüber dem Referenzelement 4 um 2,5 – 4 K wärmer, da der Luftraum zwischen Außen- und Innenflügel mit Dämmstoff („Fensterpolster“) ausgefüllt wurde.

Thermographien von Türelement 5, Fugendichtung optimiert, Zwischenraum gedämmt („Fensterpolster“).

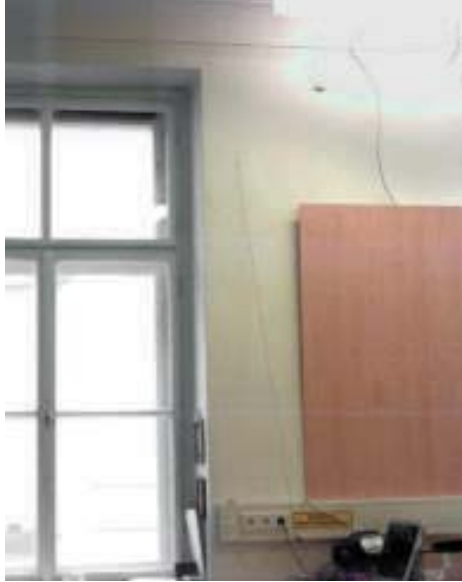
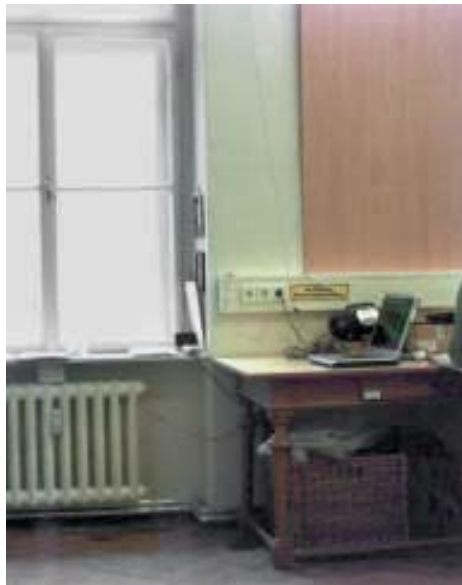
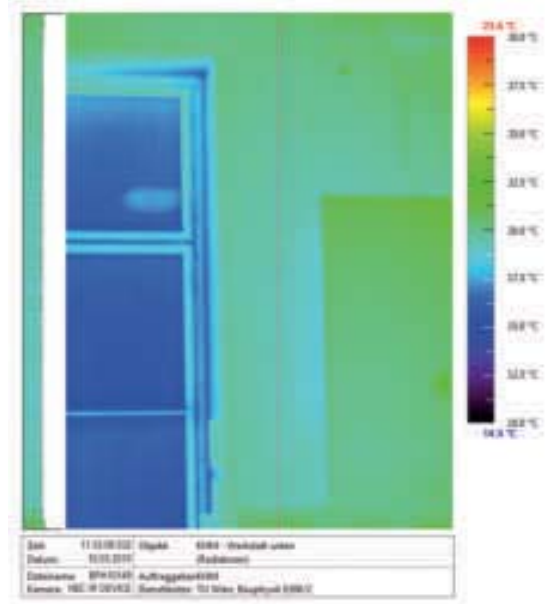
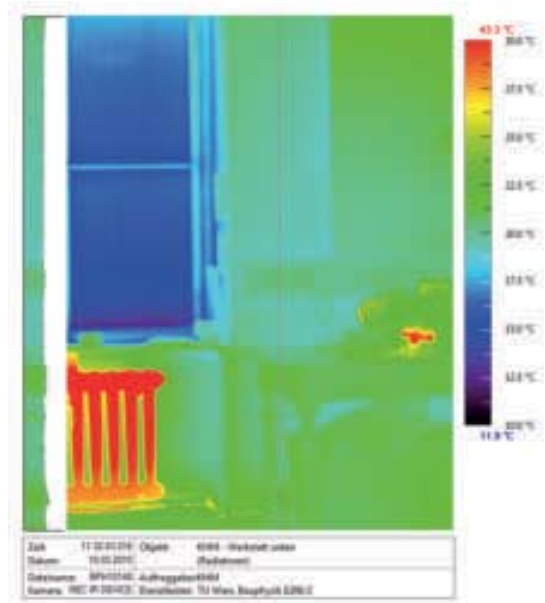
Abb. 21 b
Unterer Werkstattraum mit Radiatorheizung.

Abb. 22 b
Thermographien des radiatorbeheizten Raumes.

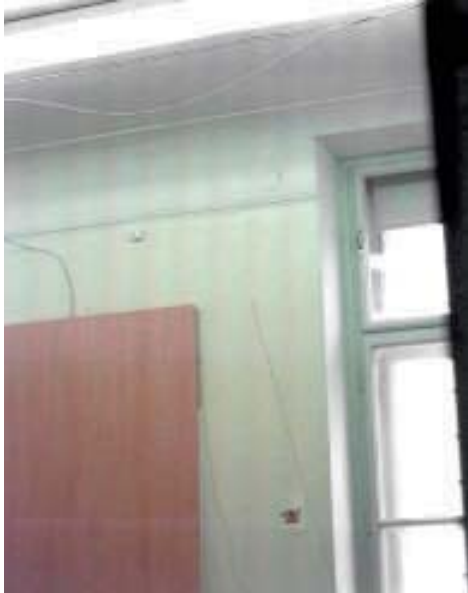
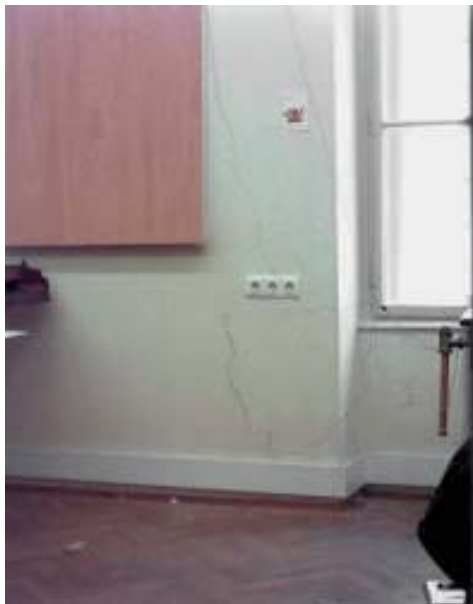
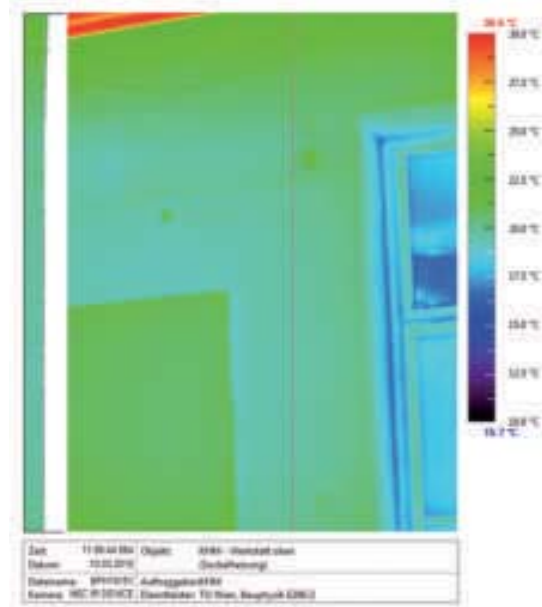
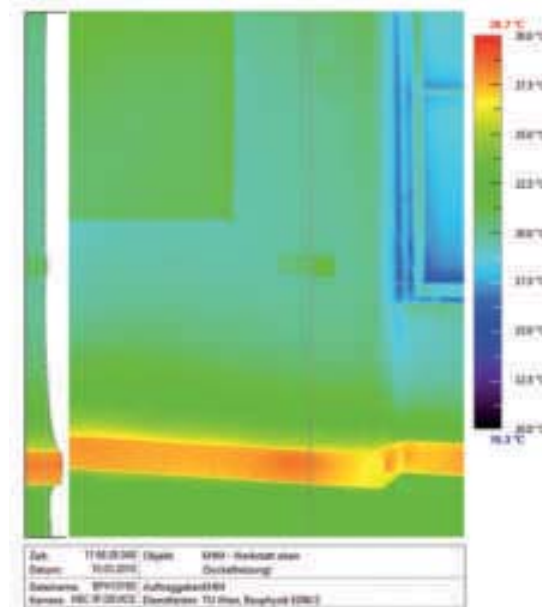
Abb. 23 b
Oberer Werkstattraum mit Sockelheizleiste.

Abb. 24 b
Thermographien des Raumes mit Sockelheizleiste.
