AUF DER SUCHE NACH DER RICHTIGEN ENTSCHEIDUNG THERMOGRAPHIE, DICHTIGKEITSMESSUNGEN UND PILOTANLAGE IM VORFELD THERMISCHER SANIERUNG

Alfons Huber, Azra Korjenic und Thomas Bednar

2. THERMISCHE VERBESSERUNG DER FENSTER UND BALKONTÜREN

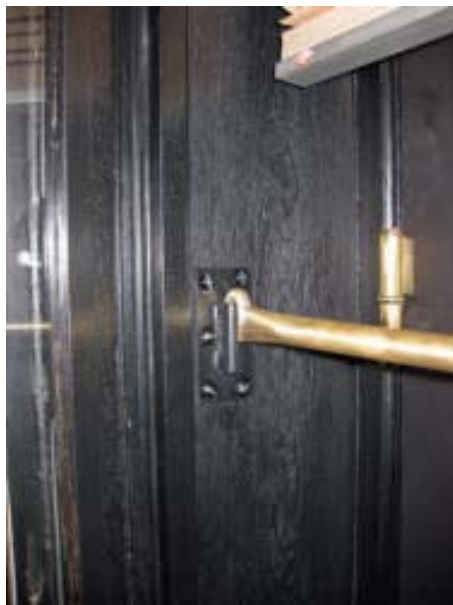
Abb. 2 a

Um die Dichtigkeit der sich nach innen öffnenden Außenflügel zu erhöhen, wurde der äußere Flügel mit einem eigens entwickelten „Winddruckbogen“ versehen, der in etwa 2/5 der Höhe den Gehflügel an der Schlagleiste mit etwa 10 mm Vorspannung gegen den Stehflügel presst und einem Aufdrücken der Türe bei Windangriff gezielt entgegenwirkt⁹ (Abb. 1 und 2).

Abb. 1: Türe in Saal 3 der Hofjagd- und Rüstkammer mit Vorsatzflügel, Stockleisten und Winddruckbogen.

Links Befestigung des Winddruckbogens am Türstock, rechts Angriffspunkt am Türrahmen.

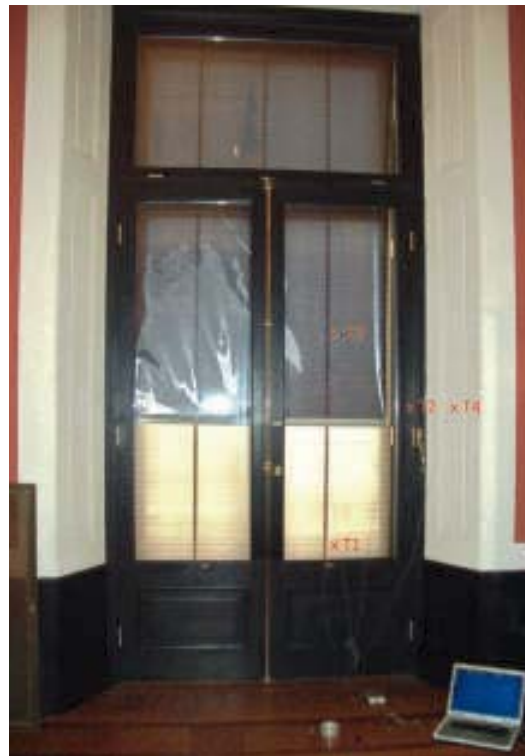
Abb. 4: Türelement im Saal 3 mit der Anordnung der Thermo-elemente.

Vor allem im Bereich der Bodenfuge und abschnittsweise im Bereich der Mittelfuge ist eine erhebliche Oberflächenabkühlung durch Luftundichtigkeiten festzustellen. An der Bodenfuge liegt die Oberflächentemperatur an der kältesten Stelle nur etwa 3 °C über der Außenlufttemperatur. Die Glastemperaturen sind im Vergleich zu den beiden anderen Varianten gleichmäßiger und höher, bedingt durch die gasgefüllte Isolierglasscheibe.

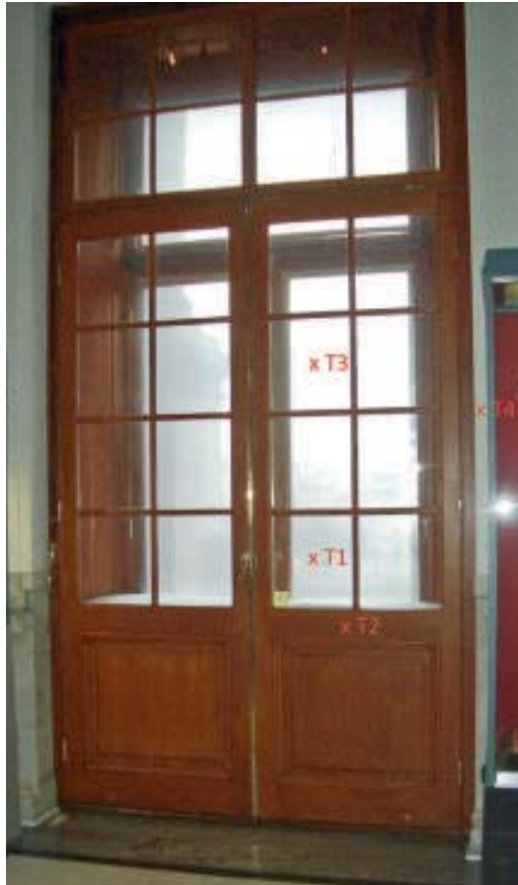
Abb. 8: Türelement auf dem Jagdplateau der Hofjagd- und Rüstkammer mit der Anordnung der Thermoelemente.

Vor allem im Bereich der Bodenfuge und im unteren Teil der Mittelfuge ist eine Oberflächenabkühlung durch Luftundichtigkeiten festzustellen. An der Mittelfuge und im unteren Bereich der Füllungen liegt die Oberflächentemperatur an der kältesten Stelle um etwa 8 °C über der Außenlufttemperatur.

Im Bereich der Bodenfuge und in geringerem Ausmaß im unteren Teil der Mittelfuge ist eine Oberflächenabkühlung durch Luftundichtigkeiten festzustellen. Durch die temperaturbedingte Schichtung der Luft im Tür-Zwischenraum kommt es auch zu einer erkennbaren Abkühlung des Elements im unteren Bereich (Türfüllung). Allerdings sind die unteren Bereiche der Verglasungen sowie die Türfüllungen gegenüber dem Referenzelement 4 um 2,5 – 4 K wärmer, da der Luftraum zwischen Außen- und Innenflügel mit Dämmstoff („Fensterpolster“) ausgefüllt wurde.

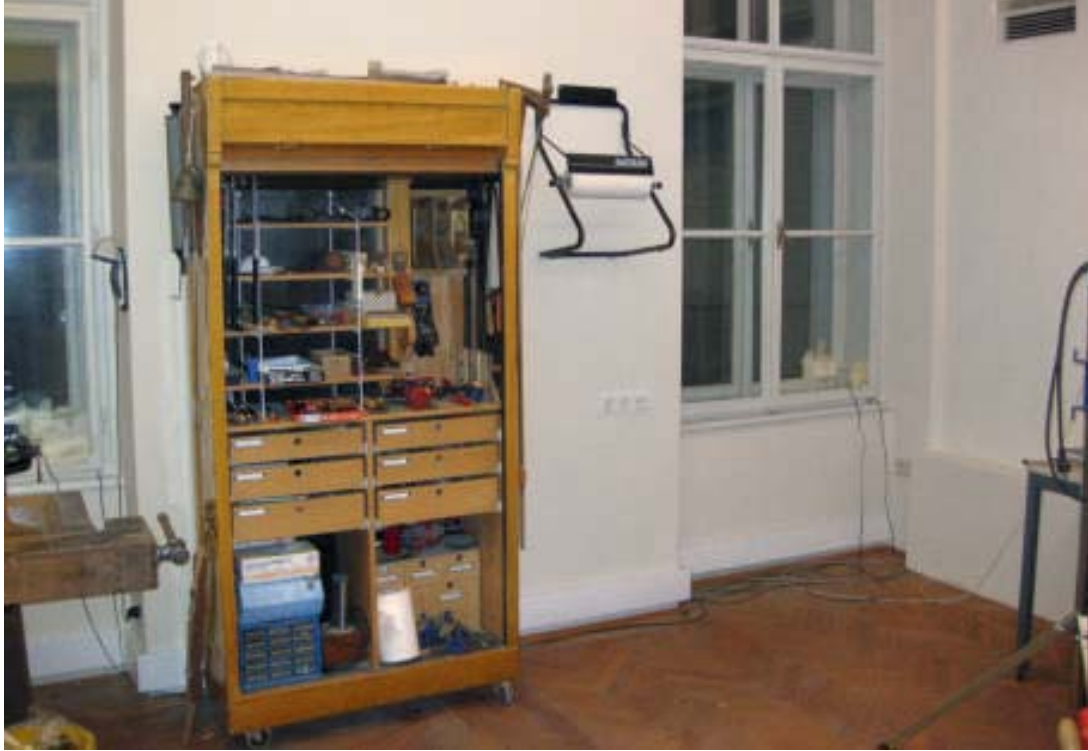
Abb. 11 a: Anstelle der Radiatoren wurde in der oberen Werkstatt die Sockelheizleiste entlang der Außenwand verlegt.

Als Pilotversuch wurden in der oberen Restaurierwerkstatt der Sammlung alter Musikinstrumente (Neue Burg, 1. Obergeschoss/Unterteilung) alle drei Radiatoren entfernt und stattdessen an der Außenwand eine Sockelheizleiste (Fa. L'Orange Vie, Leistung: 200 W/Laufmeter) montiert, die an die vorhandenen Vorlauf- und Rücklaufleitungen des linken vertikalen Steigstranges angebunden wurde (*Abb. 11*). In der darunter befindlichen, flächengleichen Werkstatt (1. Obergeschoss, Raum 0133) wurde der mittlere Radiator entfernt und der rechte Heizkörper (der vom nächstfolgenden Steigstrang angespeist wurde) mit dem linken parallel geschaltet (*Abb. 12*), sodass beide Versuchsräume mit der gleichen Vorlauftemperatur angespeist wurden. In beiden Räumen wurden am 21.1.2010 genormte Wärmemengenzähler (techem compact IV) montiert, die den Energieverbrauch in kWh akkumulierend aufzeichneten. Durch Zwischenablesung wurden ab 23.2.2010 die Verbräuche der einzelnen Messperioden ermittelt (*vgl. Abb. 3 und 4*). Das Messprotokoll ist im Anhang angeführt (*vgl. Tabelle 9*).

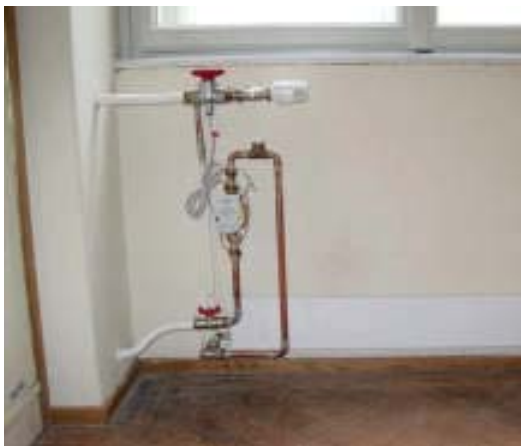
Abb. 11 b: Die Sockelheizleiste ist an die vorhandene Vorlauf- und Rücklaufleitung des Wärmeverteilsystems angeschlossen. Der Wärmeverbrauch kann über einen Wärmemengenzähler abgelesen werden.

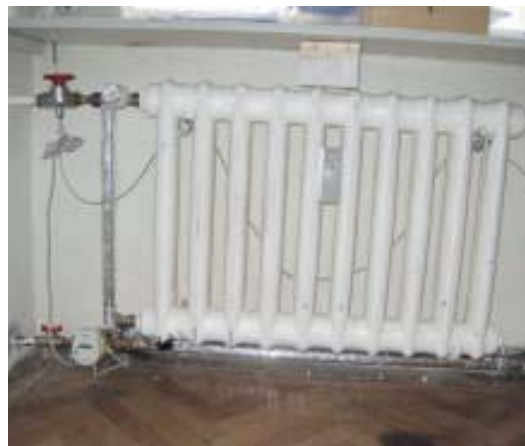
Abb. 12: Zwei Radiatoren im Raum wurden parallel geschaltet und mittels Wärmemengenzähler wurde ihr Gesamtverbrauch ermittelt.

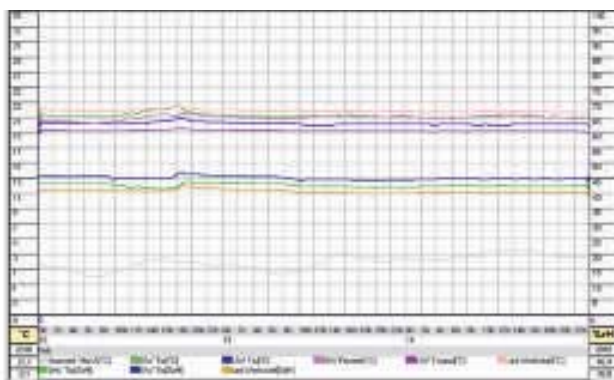
Abb. 13 a: Raum mit Radiatorheizung (Freitag bis Sonntag). Der Klimaverlauf ist sehr gleichmäßig. Im Deckenbereich (rosa) ist es mit 22 – 23 °C um 2 K wärmer als am Arbeitsplatz (blau).

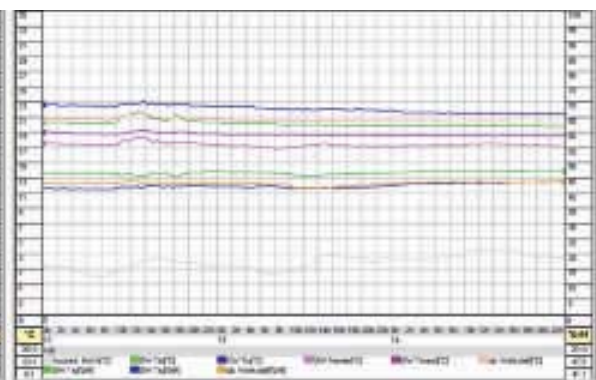
Abb. 13 b: Klimaprofil im Raum mit Wandtemperierung (Freitag bis Sonntag). Der Klimaverlauf ist sehr gleichmäßig. Der Arbeitsplatz (blau) ist mit 22 – 23 °C angenehm temperiert; im Deckenbereich (rosa) ist es um 2,5 K kühler.

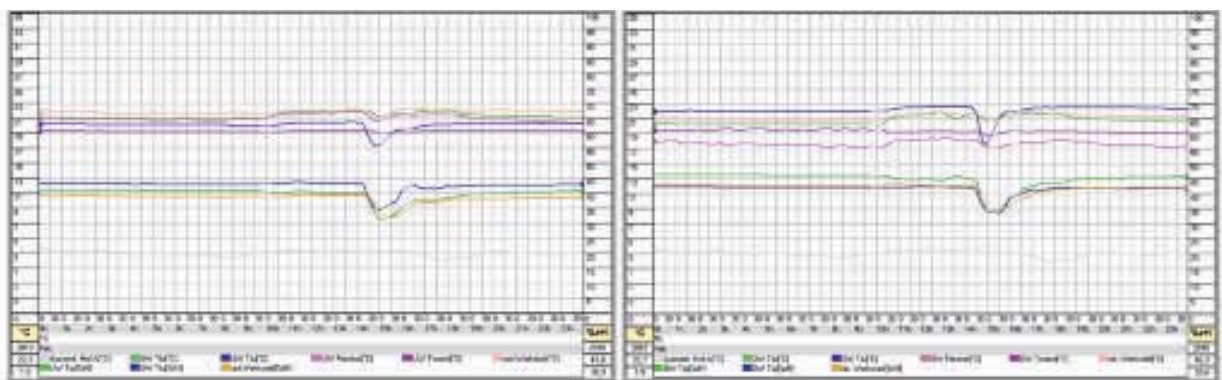
Am 16.2.2010 wurde bei 3 °C Außentemperatur durch Öffnen der Fenster von 14.15 bis 15.00 Uhr ein „Klimaschock“ provoziert (Abb. 14). Im „stationären“ Betrieb zeigten sich keine signifikanten Unterschiede. Der Temperatureinbruch erscheint bei der Sockelheizleiste etwas stärker, allerdings stabilisierte sich nach dem Ereignis die ursprüngliche Temperatur rascher auf dem alten Niveau. Die relative Feuchte im temperierten Raum ist tendenziell etwas höher; die Unterschiede liegen jedoch nahe den Messtoleranzen der Feuchtefühler. Der Fenster-Temperaturfühler befindet sich offensichtlich durch die offen stehenden Fensterflügel im Strahlungseinfluss der Wand und ist dadurch vor einem größeren Temperaturabfall geschützt.

Abb. 14 a: Klimaschock im Raum mit Radiatorheizung. Die Spreizung der relativen Feuchte ist etwas größer als in Abb. 14 b.

Abb. 14 b: Klimaschock im Raum mit Wandtemperierung. Die Temperatur stabilisiert sich etwas rascher wieder auf dem ursprünglichen Niveau.

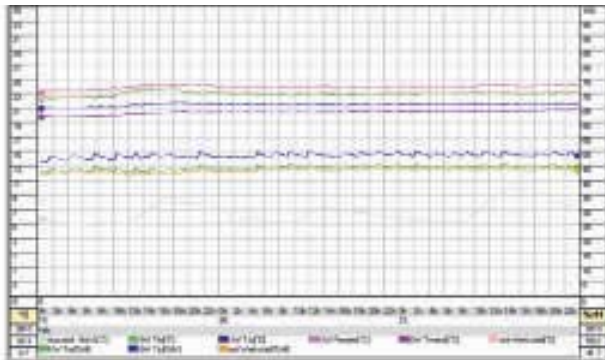
Am 18.2.2010 wurden in beiden Versuchsräumen die Thermostatventile voll aufgedreht und es wurde das grundsätzliche Verhalten der beiden Systeme im ungestörten Betrieb untersucht (Freitag bis Montag 00.00 Uhr; *Abb. 15*). Die im Raum umgewälzte Radiator-Heizluft bewirkte ein häufigeres Einschalten des Luftbefeuchters – der Feuchteverlauf im temperierten Raum ist insgesamt konstanter.

Abb. 15 a: Überwiegend stationärer Vollbetrieb (Ventilstellung 6) im Raum mit Radiatorheizung (Freitag und Wochenende). Zusätzlich Luftbefeuchter aufgestellt und auf 48 %rF justiert. Häufigere Einschaltintervalle sind gut erkennbar.

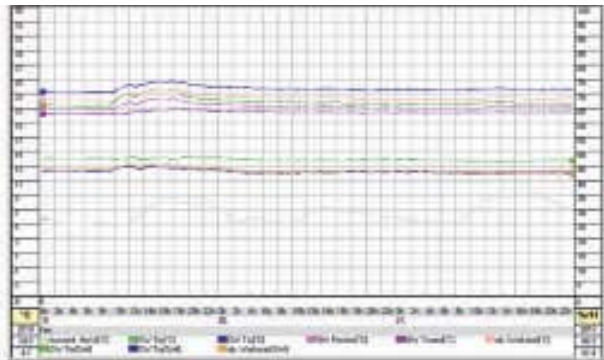
Abb. 15 b: Überwiegend stationärer Vollbetrieb (Ventilstellung 6) im Raum mit Wandtemperierung (Freitag und Wochenende). Zusätzlich Luftbefeuchter aufgestellt und auf 48 %rF justiert.

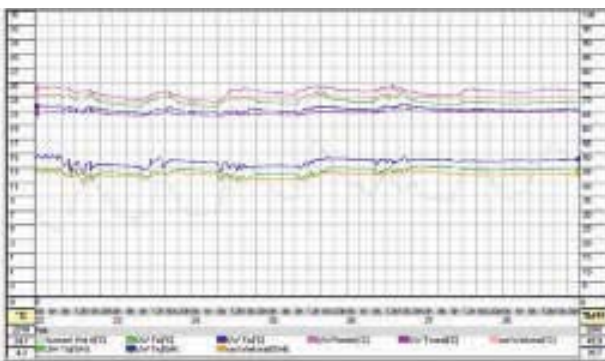
In KW 8 (22.–28.2.2010) wurde ein „kontrollierter Heizbetrieb“ untersucht, wobei in beiden Räumen die Thermostatventile auf 4 eingestellt waren (*Abb. 16*). Dabei zeigte sich, dass der radiatorbeheizte Raum im fluktuierenden Tagesbetrieb zu größerer Instabilität tendiert. Im temperierten Werkstatttraum war am Dienstag kein Betrieb (kein Licht, keine inneren Lasten und Personen), Mittwoch bis Freitag haben hingegen drei StudentInnen gearbeitet (Licht, Leimkocher etc.).

Abb. 16 a: Kontrollierter Heizbetrieb im Raum mit Radiatorheizung (Ventilstellung 4), Luftbefeuchter 48 %rF. An den Werktagen höhere Tageserwärmung durch Beleuchtung und innere Lasten. Tendenziell unruhiger Klimaverlauf mit größerer Spreizung als bei Wandtemperierung.

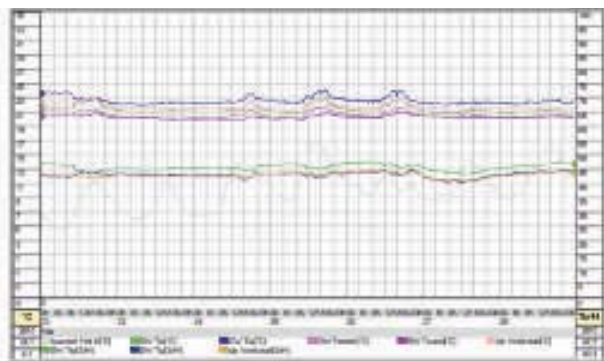
Abb. 16 b: Kontrollierter Heizbetrieb im Raum mit Wandtemperierung (Ventilstellung 4), Luftbefeuchter 48 %rF. An den Werktagen höhere Tageserwärmung durch Beleuchtung und innere Lasten. Tendenziell ruhiger Klimaverlauf mit geringerer Spreizung als bei Radiatorheizung.

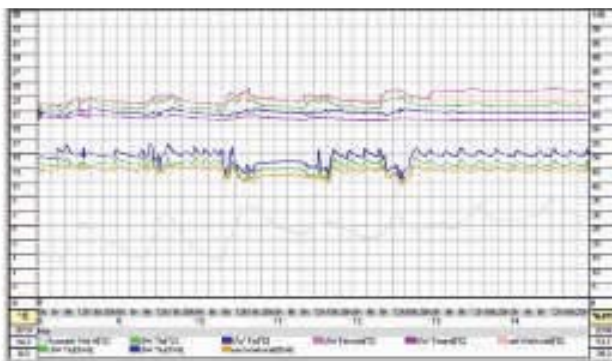
Um die Spreizung der Verbrauchsvariablen auszuloten, wurde in KW10 das Thermostatventil der Radiatoren etwas höher gedreht („üblicher Heizbetrieb“, Ventilstellung 4,2) und die Sockelheizleiste leicht gedrosselt („bewusstes Sparen“, Ventilstellung 3,8) (Abb. 17). Die Gleichgewichtstemperatur lag im radiatorbeheizten Raum mit 19,8 °C anfangs um 0,2 K unter der des temperierten Raums; am Ende der Woche war das Verhältnis umgekehrt und die Temperatur im temperierten Raum lag mit 19,9 °C um 0,1 K unter derjenigen des radiatorbeheizten Raumes. Im temperierten Raum stieg die Arbeitsplatztemperatur im Untersuchungszeitraum von 22,4 auf 22,8 °C; im radiatorbeheizten Raum fiel diese jedoch trotz höherer Ventilstellung von 20,7 auf 20,3 °C, um am letzten Tag wieder auf 20,6 °C zu steigen, was auf den Kälteeinbruch zurückgeführt werden könnte.

Abb. 17 a: „Normaler“ Heizbetrieb im Raum mit Radiatorheizung (um 9 Uhr Ventilstellung 4,2). An Werktagen stärkere Fluktuation durch offene Türen, Beleuchtung und innere Lasten. Tendenziell unruhiger Klimaverlauf mit größerer Spreizung als bei Wandtemperierung.

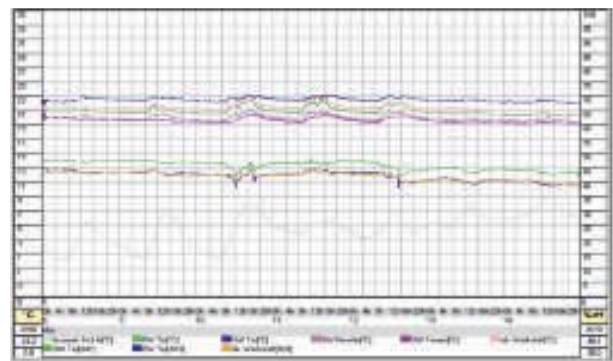
Abb. 17 b: „Sparsamer“ Heizbetrieb im Raum mit Wandtemperierung (um 9 Uhr Ventilstellung 3,5). An den Werktagen stärkere Fluktuation durch offene Türen, Beleuchtung und innere Lasten. Tendenziell ruhiger Klimaverlauf mit geringerer Spreizung als bei Radiatorheizung.

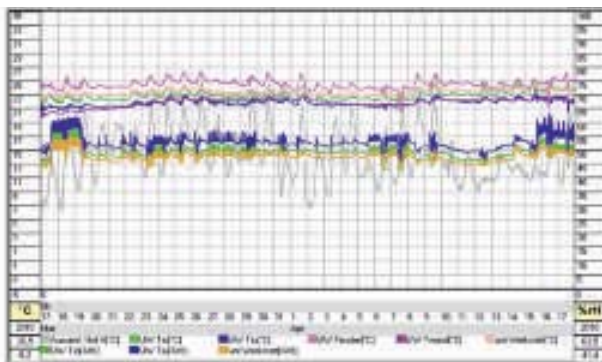
Zunächst wurde über einen Monat im radiatorbeheizten Raum bei Ventilstellung 4,2 „normaler Heizbetrieb“ eingestellt und regelmäßig untertags ein Fenster geöffnet. Im temperierten Raum war das Thermostatventil auf „Sparbetrieb“ (Ventilstellung 3,5) geschaltet und für den gleichen Zeitraum ebenfalls ein Fenster geöffnet (Abb. 18). Zwischen 15.3.2010 und 15.4.2010 wurden im temperierten Raum 119 kWh verbraucht; im radiatorbeheizten Raum lag der Verbrauch mit 217 kWh um den Faktor 1,8 höher.

Abb. 18 a: „Normaler“ Heizbetrieb im Raum mit Radiatorheizung. (Am 17.3.2010 neue Befeuchter mit größerer Regelhysterese installiert.) An den Werktagen stärkere Fluktuation durch offene Türen, Beleuchtung und innere Lasten. Tendenziell sehr unruhiger Klimaverlauf mit größerer Spreizung als bei Wandtemperierung.

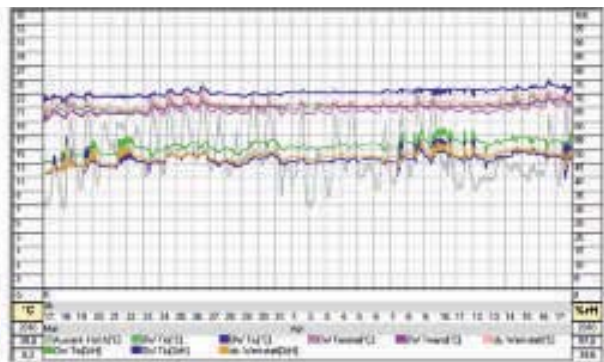
Abb. 18 b: „Sparsamer“ Heizbetrieb im Raum mit Wandtemperierung. (Am 17.3.2010 neue Befeuchter mit größerer Regelhysterese installiert.) An den Werktagen stärkere Fluktuation durch offene Türen, Beleuchtung und innere Lasten. Tendenziell ruhiger Klimaverlauf mit geringerer Spreizung als bei Radiatorheizung.

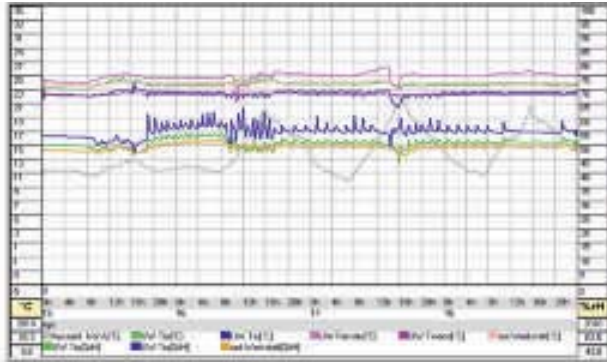
Zwischen 15.4. und 19.4. wurde nochmals der Verbrauch bei Vollbetrieb (Thermostatstellung 6) beider Systeme in der fortgeschrittenen Übergangszeit untersucht (Abb. 19). In dieser Zeit verbrauchte die Sockelheizleiste 27 kWh, der Mehrverbrauch der Radiatorheizung mit 40 kWh lag um den Faktor 1,5 darüber. Für diese Messung konnte auch erstmals der Verbrauch der Luftbefeuchter störungsfrei ermittelt werden²⁰. Im temperierten Raum lag der Verbrauch bei einer Laufzeit von knapp 4 Stunden bei 0,12 kWh; der Luftbefeuchter des radiatorbeheizten Raums verbrauchte in 9:40 Stunden 0,31 kWh.

Abb. 19 a: Voll-Heizbetrieb in der Übergangszeit im Raum mit Radiatorheizung (Ventilstellung 6). An den Werktagen stärkere Fluktuation durch offene Türen und Fenster. Tendenziell unruhiger Klimaverlauf mit größerer Spreizung als bei Wandtemperierung.

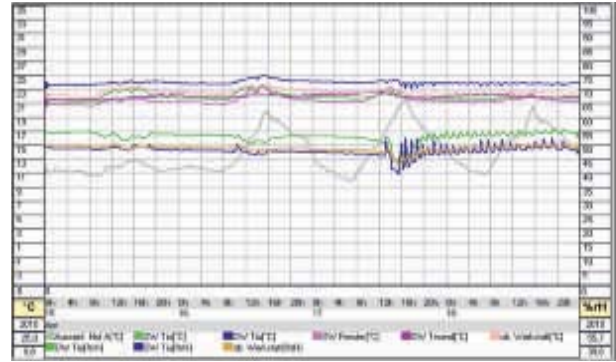
Abb. 19 b: Voll-Heizbetrieb im Raum mit Sockelheizleiste (Ventilstellung 6). Luftbefeuchter schaltet sich erst am dritten Tag ein. Tendenziell ruhiger Klimaverlauf mit geringerer Spreizung als bei Radiatorheizung.

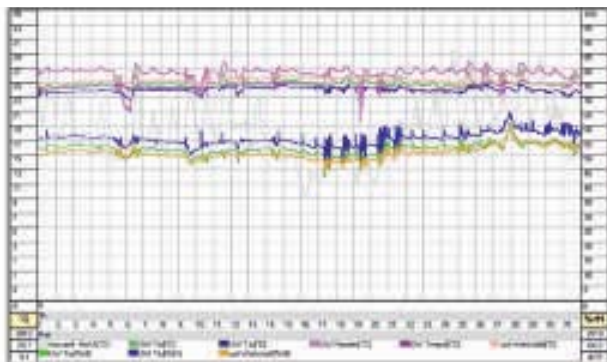
Im letzten Messzeitraum wurde der „in den Büros übliche Heizbetrieb in der Übergangszeit“ (Ventilstellung 4,2) dem „Sparbetrieb in der Übergangszeit“ (Ventilstellung 3,5), gegenübergestellt, wobei in beiden Räumen werktags fallweise zur gleichen Zeit gelüftet wurde (Abb. 20). Zwischen 19.4. und dem Ende der Heizperiode (10.6.2010) verbrauchte die Sockelheizleiste 2 kWh; im radiatorbeheizten Raum wurden im gleichen Zeitraum 263 kWh sprichwörtlich „zum Fenster hinaus geheizt“. Es muss allerdings eingeräumt werden, dass bis 10. Juni 2010 in beiden Räumen die Steigstränge mit Warmwasser versorgt waren und somit auch der temperierte Raum indirekt mit Wärme versorgt war. Durch eine andere als die bisher übliche Form der Wärmeverteilung könnten die Lüftungswärmeverluste allerdings drastisch verringert werden.

Entsprechend hoch war auch der Nachbefeuchtungsbedarf: Im temperierten Raum lief der Luftbefeuchter 12:40 Stunden mit einem Verbrauch von 0,36 kWh; im radiatorbeheizten Raum lag der Verbrauch nach 83:18 Stunden bei 2,54 kWh bzw. um den Faktor 7 darüber.

Abb. 20 a: „Üblicher“ Heizbetrieb in der Übergangszeit (Heizen bei offenem Fenster) im Raum mit Radiatorheizung (Ventilstellung 4,2). An den Werktagen mit kühler Außentemperatur stärkere Fluktuation durch Zugluft. Tendenziell unruhiger Klimaverlauf mit größerer Spreizung als bei Wandtemperierung.

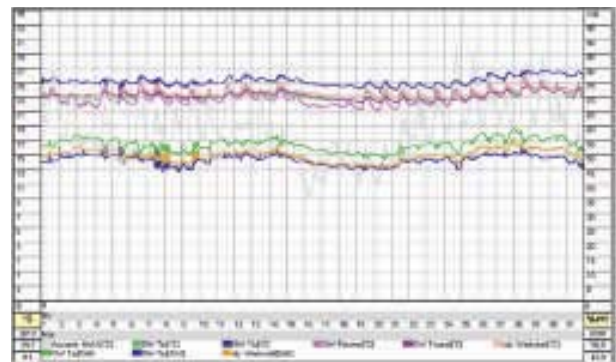
Abb. 20 b: Kontrollierter Heizbetrieb (Ventilstellung 3,5) in der Übergangszeit im Raum mit Sockelheizleiste. Diese hat sich ab 20.4.2010 nicht mehr eingeschaltet. Wärmegewinne nur durch Steigstränge. An den Werktagen stärkere Fluktuation durch offene Türen und Fenster. Tendenziell ruhiger Klimaverlauf mit geringerer Spreizung als bei Radiatorheizung.
